# 卫滨区河南乐能新材料科技有限公司 “3·12”一般火灾事故调查报告

卫滨区政府事故调查组

2026 年 6 月

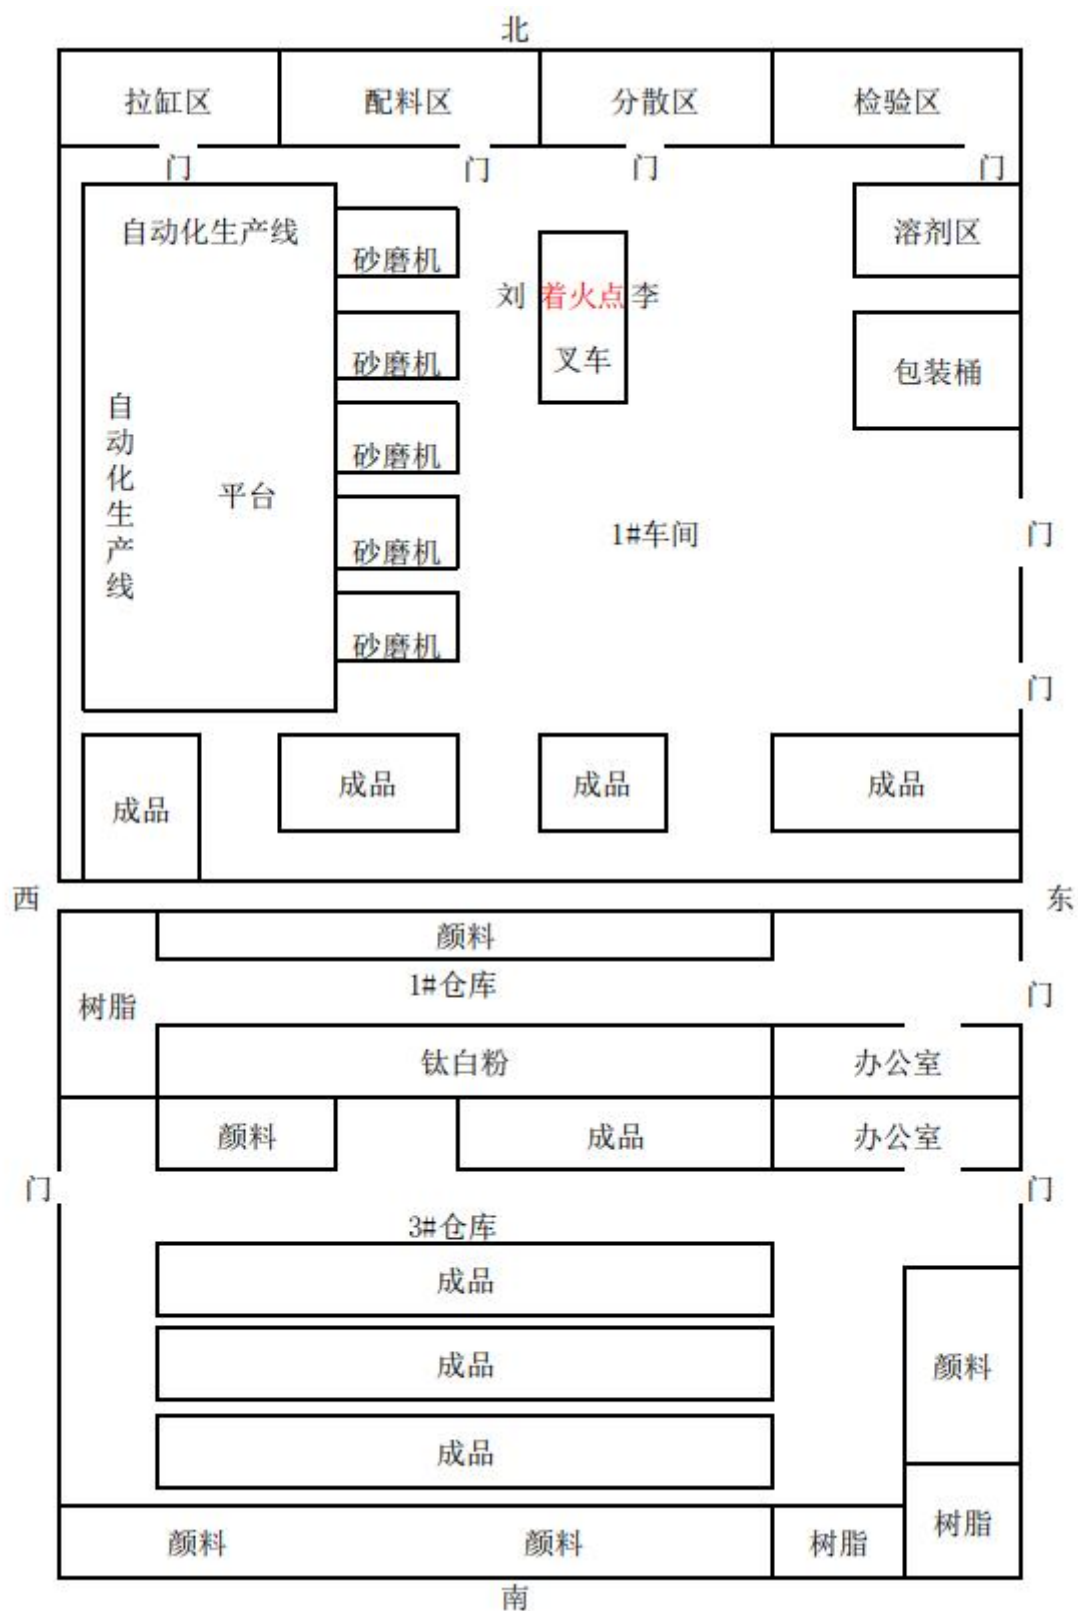
图 2 事故车间平面图

事故地点位于 1#生产车间，1#生产车间为单层钢结构厂房，建筑面积 870 平方米，高度 6.2 米，设置有两处安全出口。根据工艺需要，车间内部西侧布置有一条自动化生产线；北侧划分为拉缸区、配料区、分散区、检验区等四个功能分区；东侧划分为溶剂区、包装桶区两个功能分区；南侧划分为四个成品暂存区。两个安全出口位于车间东侧。

车在塑料桶旁边观察。李某峰打开叉车上方塑料桶底部阀门将乙醇采取敞口自流的方式倒入下方塑料桶中，下方塑料桶采用金属漏斗承接。10时55分48秒，高位自流的乙醇在流动过程中产生静电，导致下方塑料桶中的乙醇闪燃，继而引燃车间内其他物料，并迅速蔓延至南侧仓库，由于大量起火物料溅到李某峰身上，李某峰全身着火倒地未起，车间内工人刘某业、杜某、马某钦迅速跑出车间。

经调查询问、查看视频监控，排除人为、雷击等因素，经综合分析认定，事故的直接原因是：作业人员违规使用叉车举升乙醇塑料桶高位自流卸料，作业过程中，未采取有效的静电消除措施，乙醇流动积聚静电并通过金属漏斗放电产生火花，引燃乙醇蒸气混合气体，正在塑料桶旁作业且无任何防护措施的李某峰，遭大量起火物料迸溅燃烧致死。
